La tour-porte de Gombervaux (XIV^e siècle)

Cédric Moulis (PAUN)

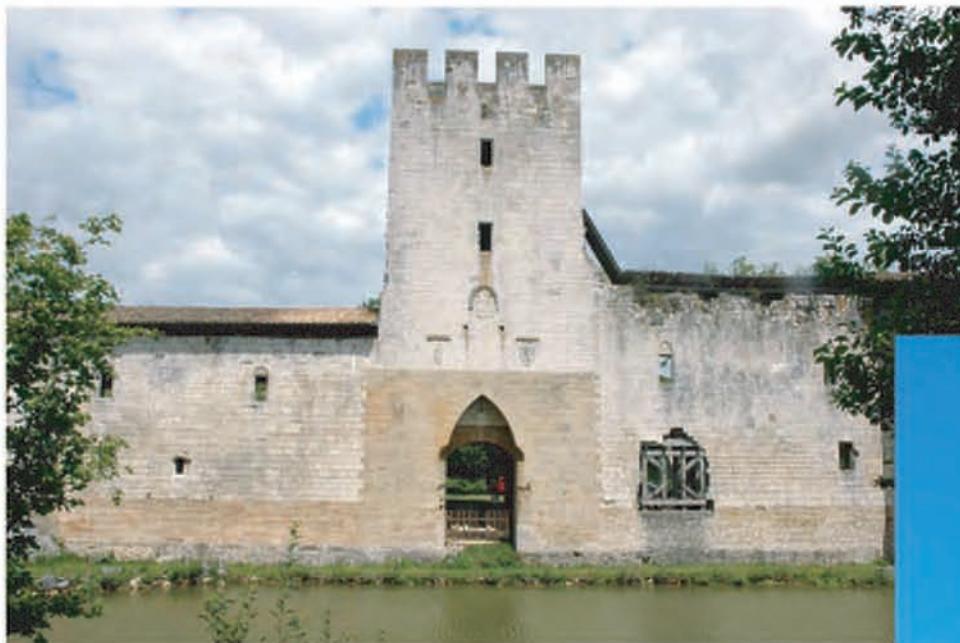
Gombervaux - Elevation sud

C’est une tour de plan rectangulaire, d’environ 22 m de hauteur. Treize baies sont visibles de l’extérieur : six portes, quatre fenêtres et trois ouvertures.

Le sommet est couronné de merlons, trois sur les côtés nord, est et ouest, et quatre sur le côté sud. À l’heure actuelle, aucune trace de hourds ou de mâchicoulis n’est visible. Toutefois, une ancienne photographie prise avant les restaurations des parties sommitales, montre une rangée de petits trous carrés ; peut-être correspondait-elle à d’anciens trous de hourdage. Le merlon central du côté sud est surmonté d’un conduit de cheminée, aujourd’hui plus petit qu’initialement.

L’encadrement de la porte d’entrée est bâti en pierres de couleur ocre, dessinant un carré, qui d’ailleurs déborde de la largeur de la tour pour empiéter sur les courtines. Cet encadrement est rattaché aux courtines par un chaînage. Les pierres brunes tranchent sur le reste des maçonneries, effectuées en pierres blanches. Ce contraste donne un effet décoratif, rendant la tour plus massive.

Au-dessus de la porte d’entrée, se trouve une série de trois écus, aux armes de différentes familles ayant possédé Gombervaux : le premier, placé au centre du mur, sous un arc trilobé, est aux armes de la famille de Myon, qui portait Écartelé d’Or et de Gueules. Les deux autres sont placés symétriquement au-dessous du premier. Celui de gauche est aux armes des Des Salles, qui portaient D’Argent à la tour donjonnée de Sable, posée sur une motte de Sinople. Celui de droite pose problème ; il représente un lion, utilisé par les Pulligny, famille de la femme de Geoffroy de Nancy, Agnès. Des trois blasons, seul ce dernier remonte à la période d’édification du donjon. En effet, le code héraldique veut que la femme soit placée à senestre et l’époux à dextre, la place d’honneur. Nous supposons donc que le blason de Geoffroy de Nancy était à la place de celui de des Salles. Celui-ci le remplace à la fin du XV^e siècle lorsqu’il récupère le site par son mariage avec Nicole de Vernancourt. Si celle-ci ne fut pas représentée à la place d’Agnès de Pulligny, c’est peut-être parce que Pierre des Salles surprit

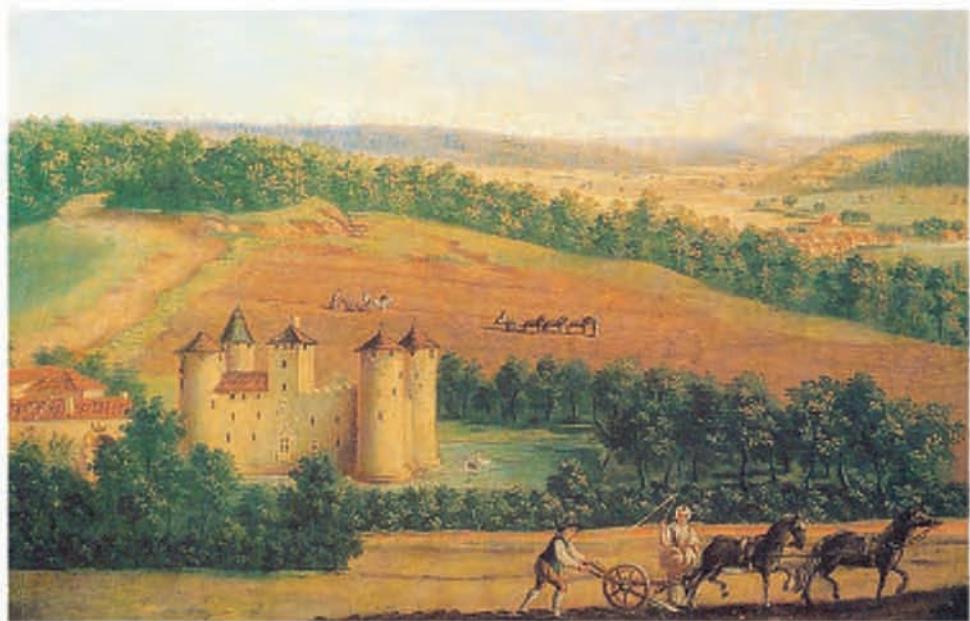
Gombervaux - Tableau anonyme du XVIII^e siècle

Cette toile conservée au Musée Historique lorrain présente les vestiges du château depuis le sud. On y distingue nettement la tour-porte. À cette époque, la porte d'entrée est obturée par un mur percé d'une fenêtre à meneau. La tour est coiffée d'une toiture à quatre pans couverte de tuiles. Mis à part ces quelques éléments, nous n'observons pas de transformations évidentes.

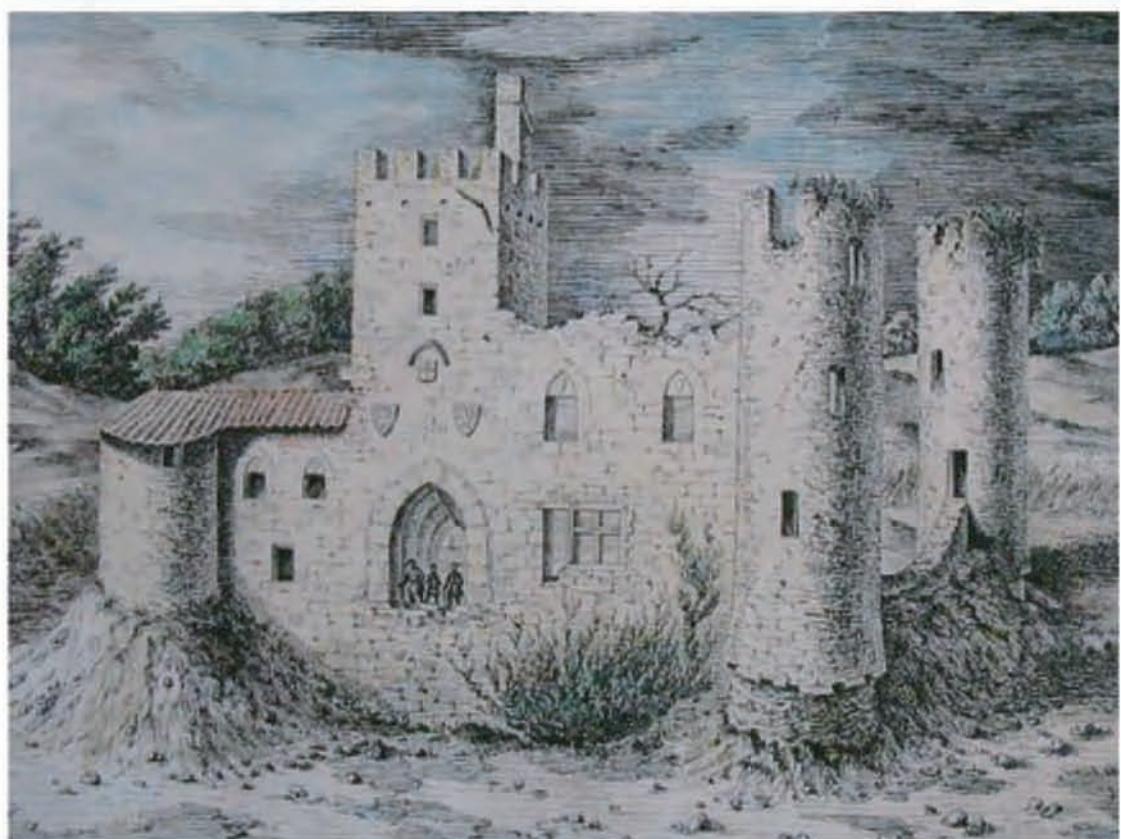
Gombervaux - Dessin de Prisse d'Avesnes

Réalisée par ce grand explorateur et archéologue en 1822, cette œuvre de jeunesse reproduit une vue semblable, bien que les proportions du bâtiment soient moins bien respectées que sur la peinture anonyme du siècle précédent, mais paradoxalement, il offre plus de petits détails. Ainsi nous nous apercevons que la porte est de nouveau ouverte. Les trous de hourds des faces sud sont nettement visibles. Ils sont au nombre de quatre par côté, et l'un d'eux recèle encore un long morceau de bois. La toiture a disparu.

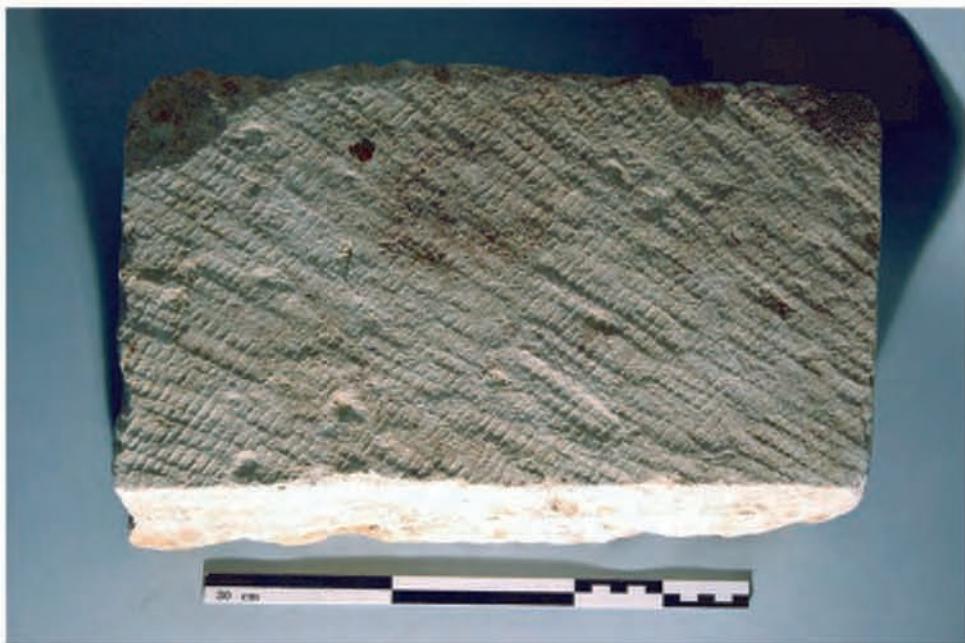
Gombervaux - Taille bretelée

L'ensemble de la maison forte, et plus particulièrement la tour-porte, présente sur ses pierres des traces de taille brettelée. On en retrouve à tous les niveaux. L'examen minutieux des traces laissées par l'outil a permis d'analyser l'aspect général des outils utilisés. Nous avons recensé trois rythmes de dents différents. Le premier possède des dents de 4 mm espacées de 1 mm ; le second montre des dents de 2 mm pour un espace de 1 mm ; le dernier mesure 1 à 1,5 mm pour un espace équivalent. Ainsi, nous presupposons l'utilisation d'au moins trois outils différents sur le chantier. Dans le dernier cas, nous supposons que la largeur des impacts laissés par les dents peut être légèrement augmentée par un petit mouvement latéral de l'outil. Nous avons également tenté de déterminer le nombre minimum d'outils en travaillant sur le nombre de dents correspondant au même impact, mais la densité des coups, et donc le taux de recouvrement, rend quasi impossible cette démarche. Néanmoins, au moins un outil semble posséder au moins 20 à 22 dents de 1 mm, soit un tranchant dont la longueur totale doit dépasser 4,5 cm. Il s'agit donc certainement d'une gradine, plutôt que d'une bretture. On peut toutefois s'étonner de l'emploi d'un outil dont la largeur du tranchant reste tout de même faible, ce qui rend plus fastidieux le travail de taille.

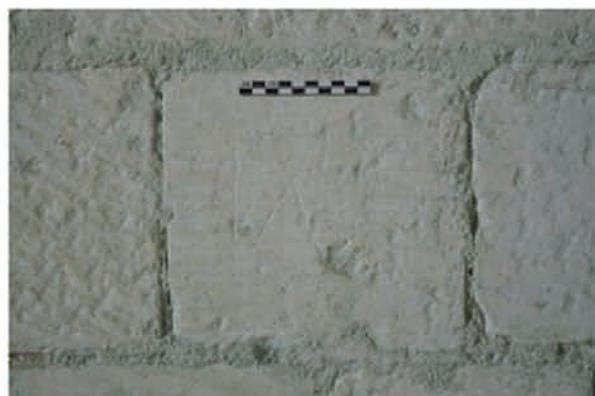
IX
11

Quelques marques lapidaires observées à l'intérieur du donjon de Gombervaux

Nous avons recensés 166 chiffres romains répartis sur autant de pierres sur l'ensemble des élévations du bâtiment. Seuls 5 d'entre eux sont situés sur les parements externes. Les 161 autres se répartissent sur les élévations internes, aux 1^{er}, 2^e et 3^e étages⁷. Ils semblent gravés à la pointe sèche. Plusieurs remarques sont possibles suite à leur analyse. Les numéros représentés sur les pierres vont de 6 (VI) à 27 (XXVII), la valeur 25 étant la seule à ne pas avoir été relevée. 75% des pierres portent un nombre compris entre 10 et 16, dont 40% sont les nombres 12, 13 ou 14.

- l'ordre des chiffres composant le nombre ne respecte pas toujours l'ordre conventionnel. Ainsi, le nombre 16 est écrit aussi bien XVI, que IVX ou même XIV.
- Les nombres de terminant par un quatre ou un neuf s'écrivent avec quatre I. ainsi 9 = VIII ; 14 = XIII. C'est pourquoi nous ne pouvons confondre XIV (16) et XIII (14). Aucun numéro ne s'écrit avec l'idée de retrait (9 = X – I soit IX), on additionne les symboles, quel que soit leur ordre (9 = V + III soit VIII ; et XIX = X + I + X soit 21).
- La taille des chiffres va en augmentant au fur et à mesure de l'écriture. (ex. IVXX, soit 26).

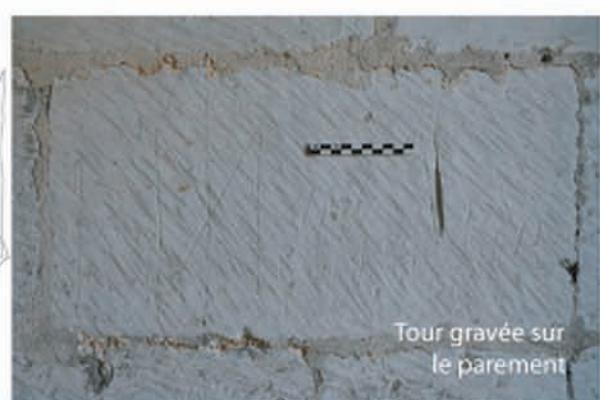
Tour gravée sur
le parement

De nombreux graffitis sont également repérables principalement sur les pierres du parement intérieur du donjon. Des marelles sont observables sur le coussiège droit de la fenêtre du troisième étage, à plat, ainsi que le dessin d'une tour, qui pourrait être assimilée à la présente tour-porte. Son image semble se refléter dans de l'eau puisqu'un toit en poivrière est également représenté en bas, mordant sur la pierre suivante. Toujours au troisième étage, dans l'ébrasure de la fenêtre, se remarque un cœur coché de bâtons. Au premier étage, on remarque le dessin de trois arbalètes sur le parement sud-ouest. La plus grande est gravée sur

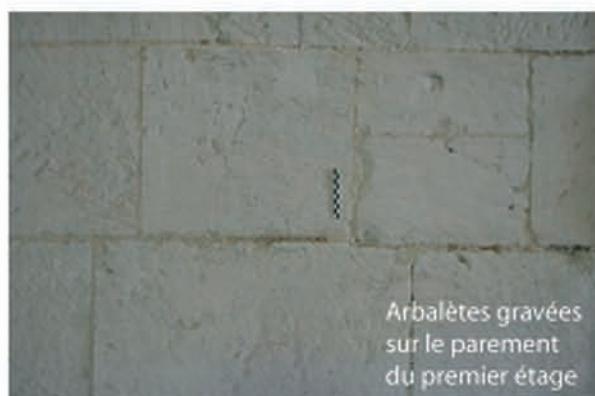
Arbalètes gravées
sur le parement
du premier étage

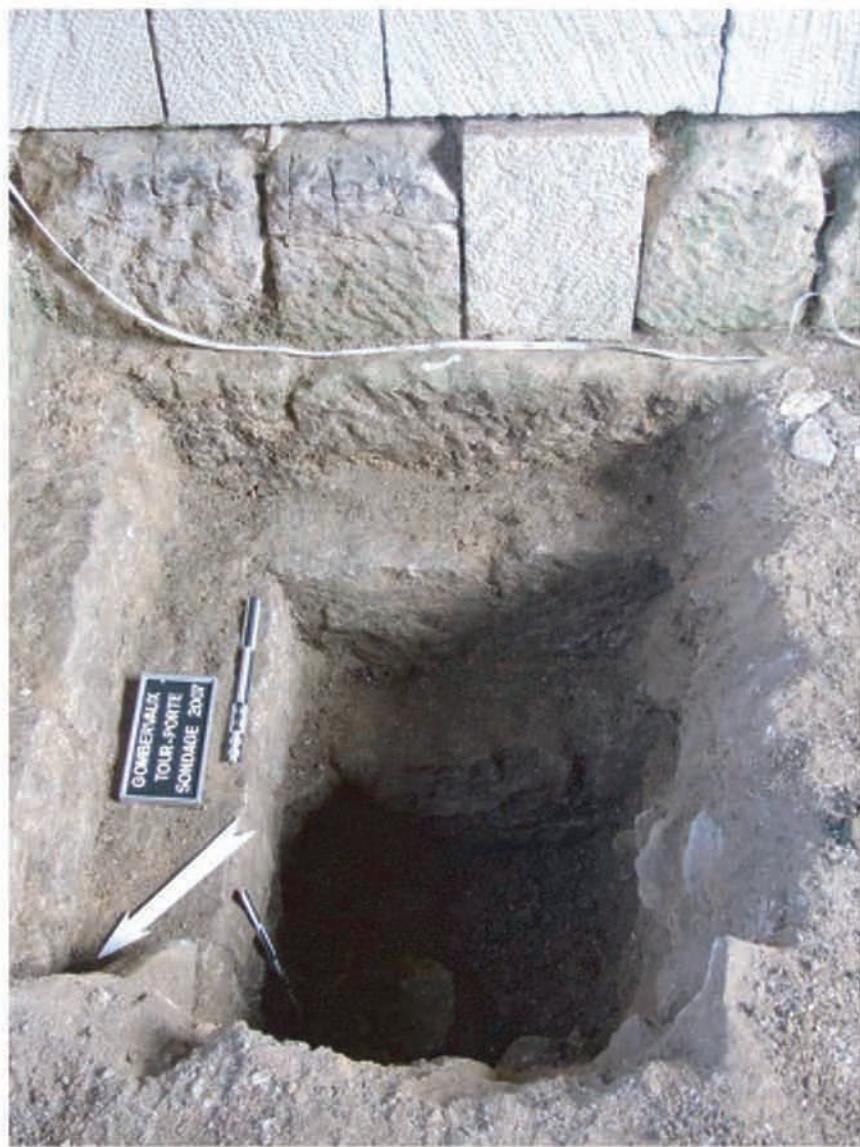
Gombervaux - Fondations internes de l'angle nord-est

Les sondages ont permis de comprendre en partie la façon dont le bâtiment est installé sur le sol naturel. Si nous n'avons pu atteindre le premier niveau de fondation, nous savons toutefois qu'elles descendent au moins jusqu'à 83 cm sous le niveau du sondage principal.

Quatre ressauts successifs bien appareillés de pierre calcaire ont pu être ainsi identifiés. Le premier est situé à 297,06 m d'altitude, soit au-dessus du niveau de sol originel. Large de 21 cm sur le mur nord-est, il ne l'est plus que de 5 cm sur le mur sud-est. Le second ressaut est situé 35 cm plus bas (296,71 m). Leur largeur est respectivement de 17 et 7 cm. Les ressauts suivants ne sont plus alignés. Ceux du mur nord-est sont respectivement à 296,46 et 295,98 m et ont une largeur de 8 et 27 cm. Ceux du mur sud-est sont 296,49 et 296,21 m et ont chacun une largeur de 19 cm. Le sondage n'a pas permis d'atteindre la limite inférieure de fondation, mais au stade où il s'est arrêté, celle du mur nord-est atteint 73 cm en avant du mur. Si sa taille est identique du côté extérieur, leur largeur totale équivaut au double de celle du mur (2,76 m pour un mur de 1,30 m). Celle du mur sud-est présente un décrochement total de 49 cm seulement pour un mur plus épais (1,75 m). Le ratio mur-fondation est donc moins important (1,5 fois la largeur du mur). Cette dernière valeur est un standard que l'on retrouve dans les fondations cisterciennes et bénédictines à partir du XII^e ou du XIII^e siècle⁹.
